Variante dell'Unità Edilizia n. 2 isolato A*11.1, inserita nel Piano Particolareggiato del Centro Storico della zona A*, fuori dal Perimetro del Centro di Antica e Prima Formazione, dell'immobile sito a Terralba (OR) in via Baccelli n. 190.

RELAZIONE GENERALE E DOCUMENTAZIONE FOTOGRAFICA

R E L A Z I O N E G E N E R A L E

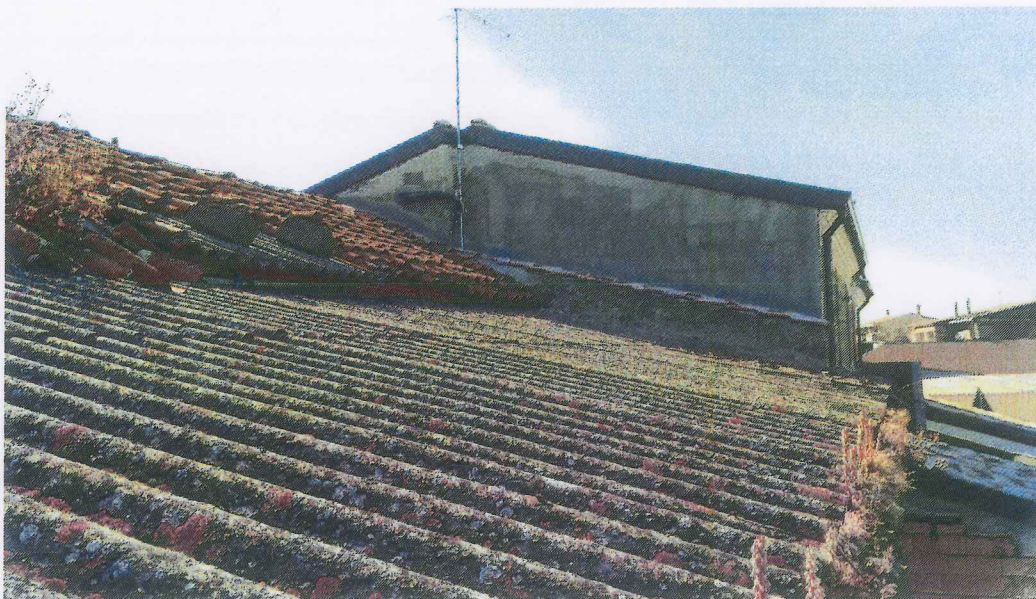
Fig. 3 – Particolare copertura in cemento amianto.

La copertura lignea, è realizzata in parte con tegole di laterizio tipo coppo, ed in parte impiegando lastre di cemento amianto da bonificare.

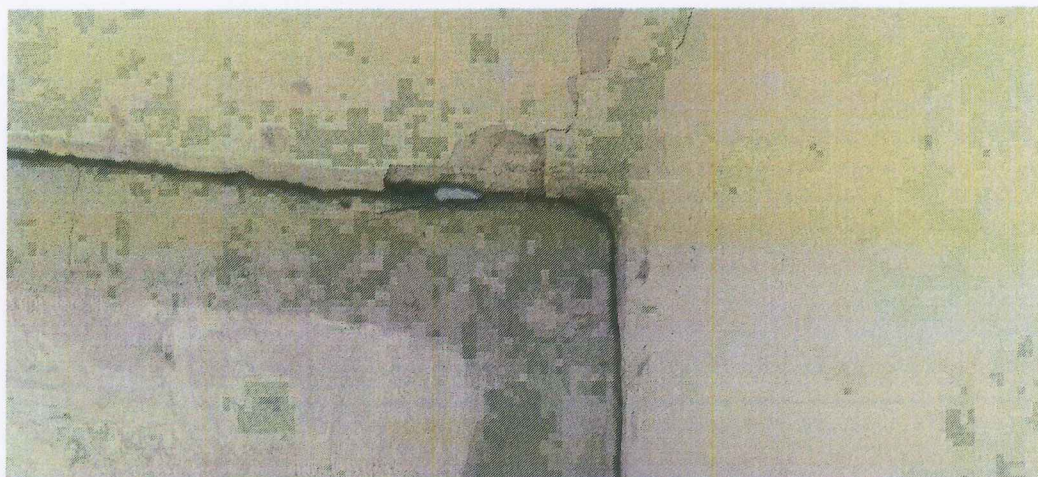
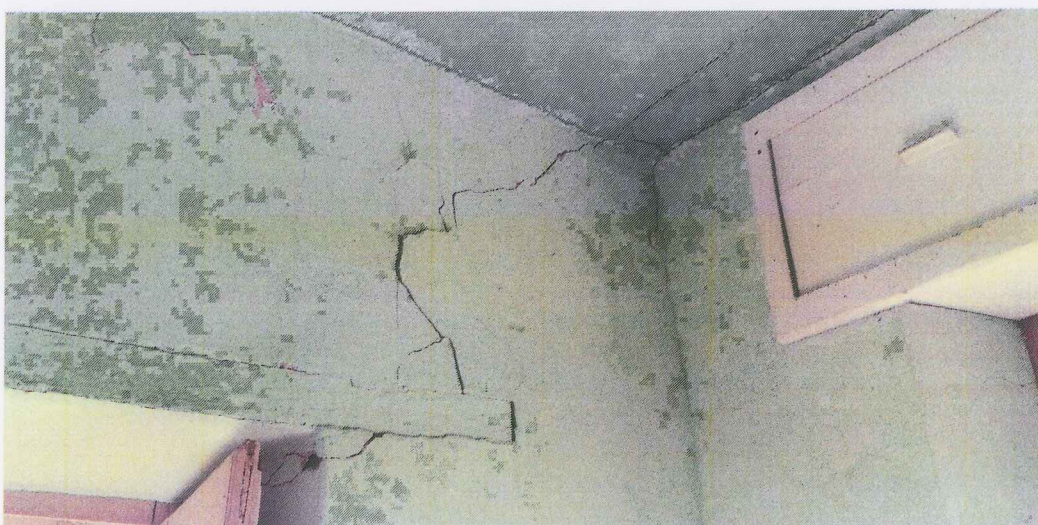
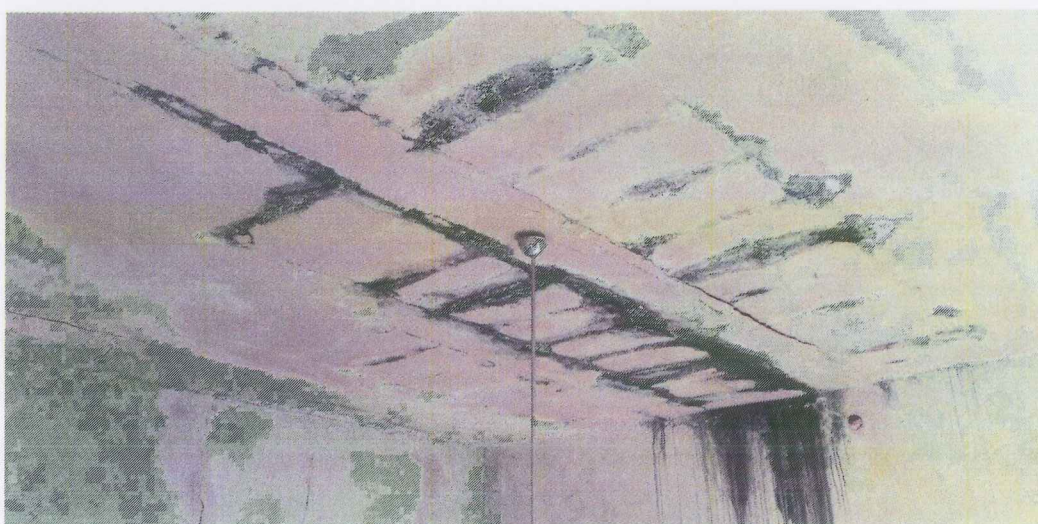
Fig. 5/6/7 – Fenomeni di degrado statico della struttura.

In particolare, durante la fase del rilievo, è emerso che il fabbricato essendo in disuso da oltre vent'anni, desta in pessimo stato di conservazione statica. In più punti la copertura ha ceduto per via del deperimento della struttura portante dei travi lignei.

Nella parte perimetrale, sia del piano terreno che del piano primo, sono presenti importanti fenomeni di fessurazione del coronamento murario, soprattutto in prossimità degli spigoli del fabbricato e che di fatto comportano un potenziale rischio di collassamento della murature perimetrale verso esterno. Problema che se non si interviene in modo tempestivo e risolutivo con un intervento di ammorsamento potrebbe costituire il crollo della muratura.

Nel basamento del perimetro della muratura del piano terreno, sia nelle murature esterne che interne, è presente un importante fenomeno di umidità per risalita capillare per via del contatto diretto con il terreno della fondazione in pietrame a sacco. Questo ha poi comportato, in punti localizzati alcuni cedimenti strutturali per via del cedimento del terreno di sottofondo.

Valutato pertanto lo stato di conservazione ed il livello di degrado strutturale attuale, preso atto anche del fatto che l'edificio ha subito pesanti interventi che ne hanno in parte snaturato l'impianto tipologico tradizionale originario, un intervento di consolidamento appare ad avviso dello scrivente da scongiurare, mentre appare risolutivo e tecnicamente più vantaggiosa la demolizione e la ricostruzione del fabbricato, preso anche atto della difficile verifica statica dei muri laterali in comunione in ladiri ai sensi delle N.T.C. del 2008 e smi.

A seguito dell'analisi della consistenza e dello stato di conservazione e degrado strutturale avanzato dell'immobile, verificando anche le esigenze dell'attuale proprietario, si propone di variare la previsione dell'Unità Edilizia secondo quanto segue:

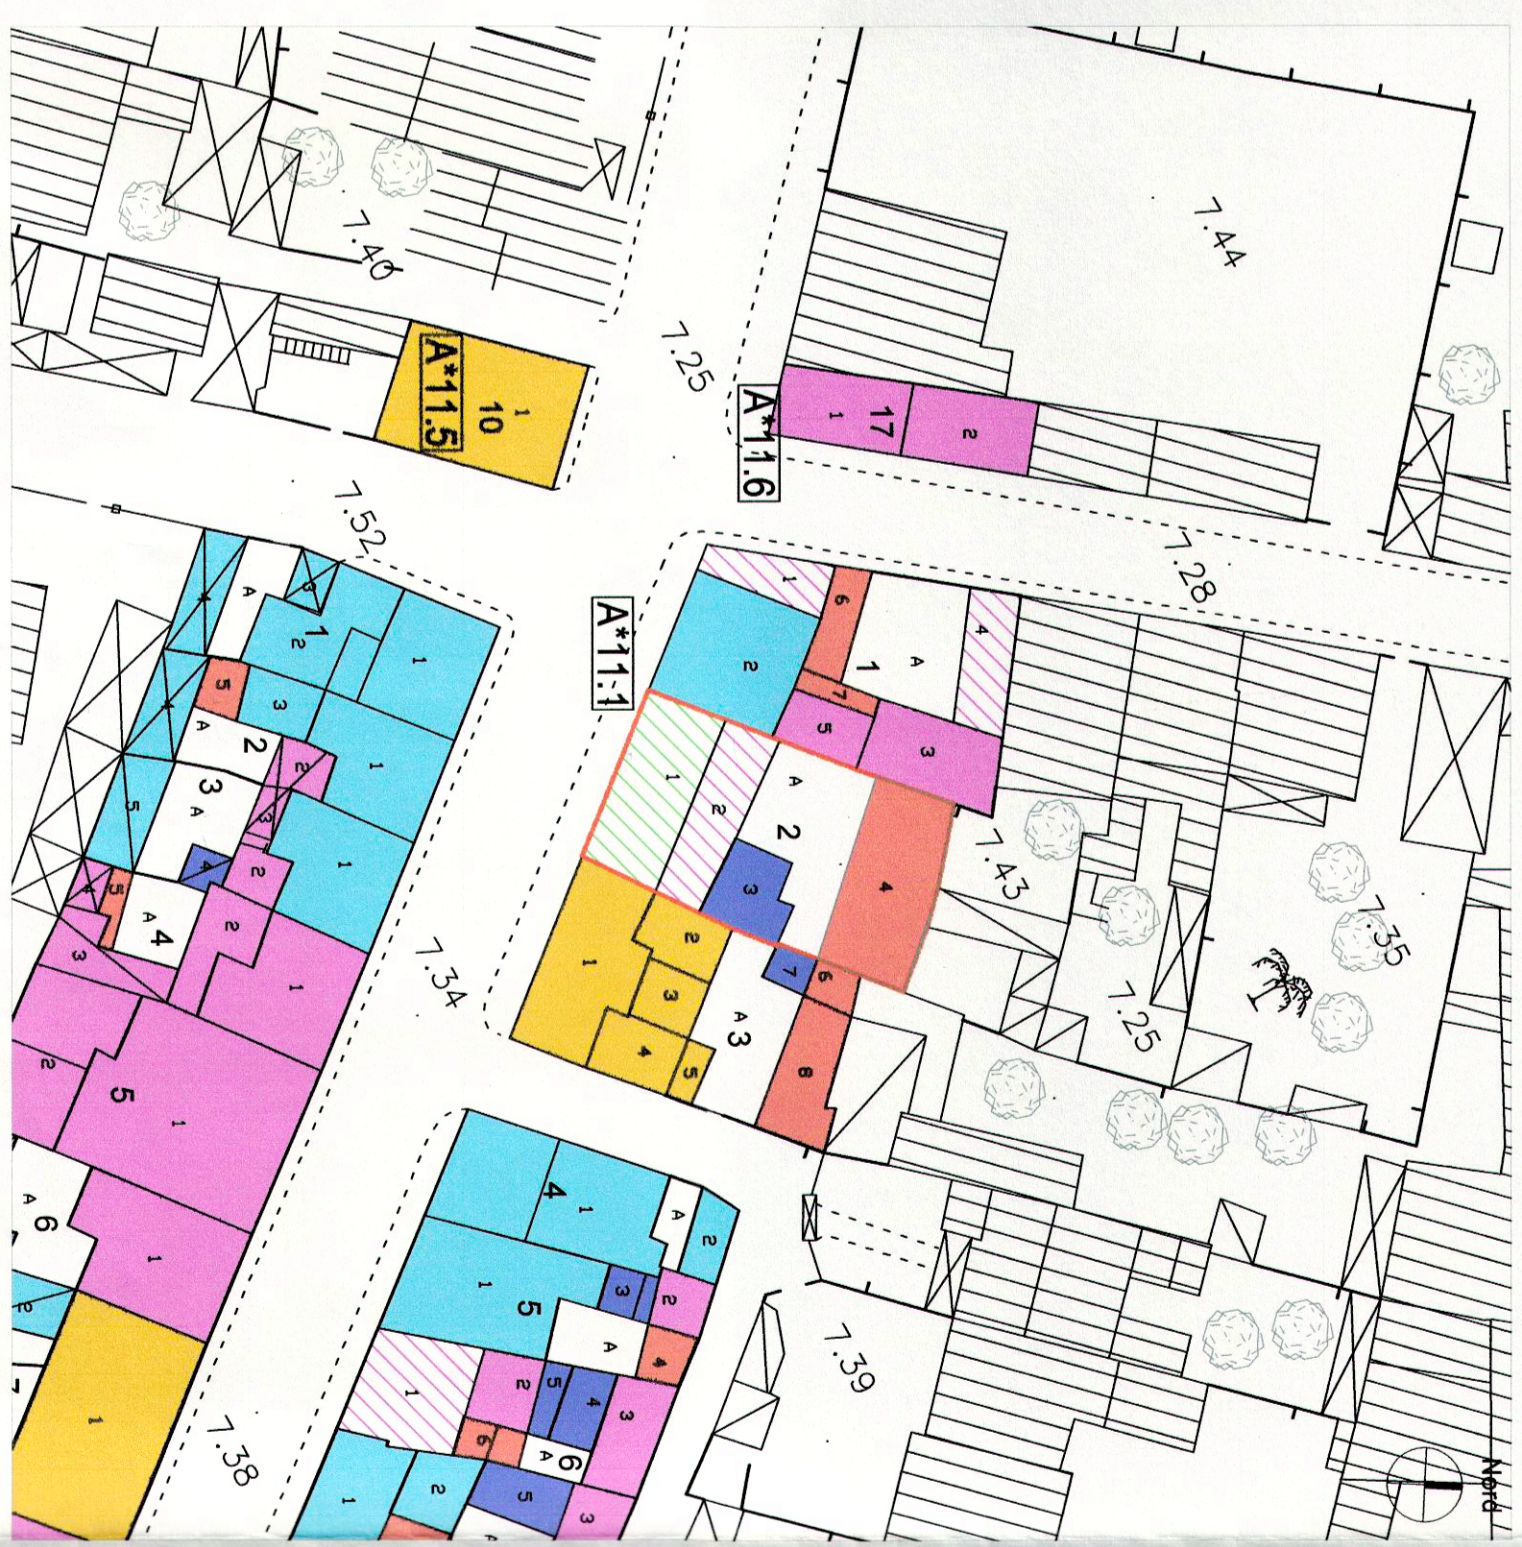
P. P. zona A* - Isolato A*11.1 - Unità Edilizia n. 2 - Tavola 10 "Interventi" - Situazione Adottata
scala 1:500

1. Per il volume n. 1 (per la parte in affaccio sul fronte strada) è previsto il ripristino tipologico;
2. Per il volume n. 2 (per la parte posteriore in affaccio sul cortile) è prevista la ristrutturazione edilizia senza variazione volumetrica;
3. Per il volume n. 3 (costituente un ampliamento successivo quale superfetazione all'impianto originario e dove sono ubicati i vani accessori della cucina e del bagno), è prevista la demolizione;
4. Per il volume n. 4 (ubicato in un corpo autonomo ed indipendente nella parte posteriore del cortile), è prevista una nuova volumetria su due livelli.

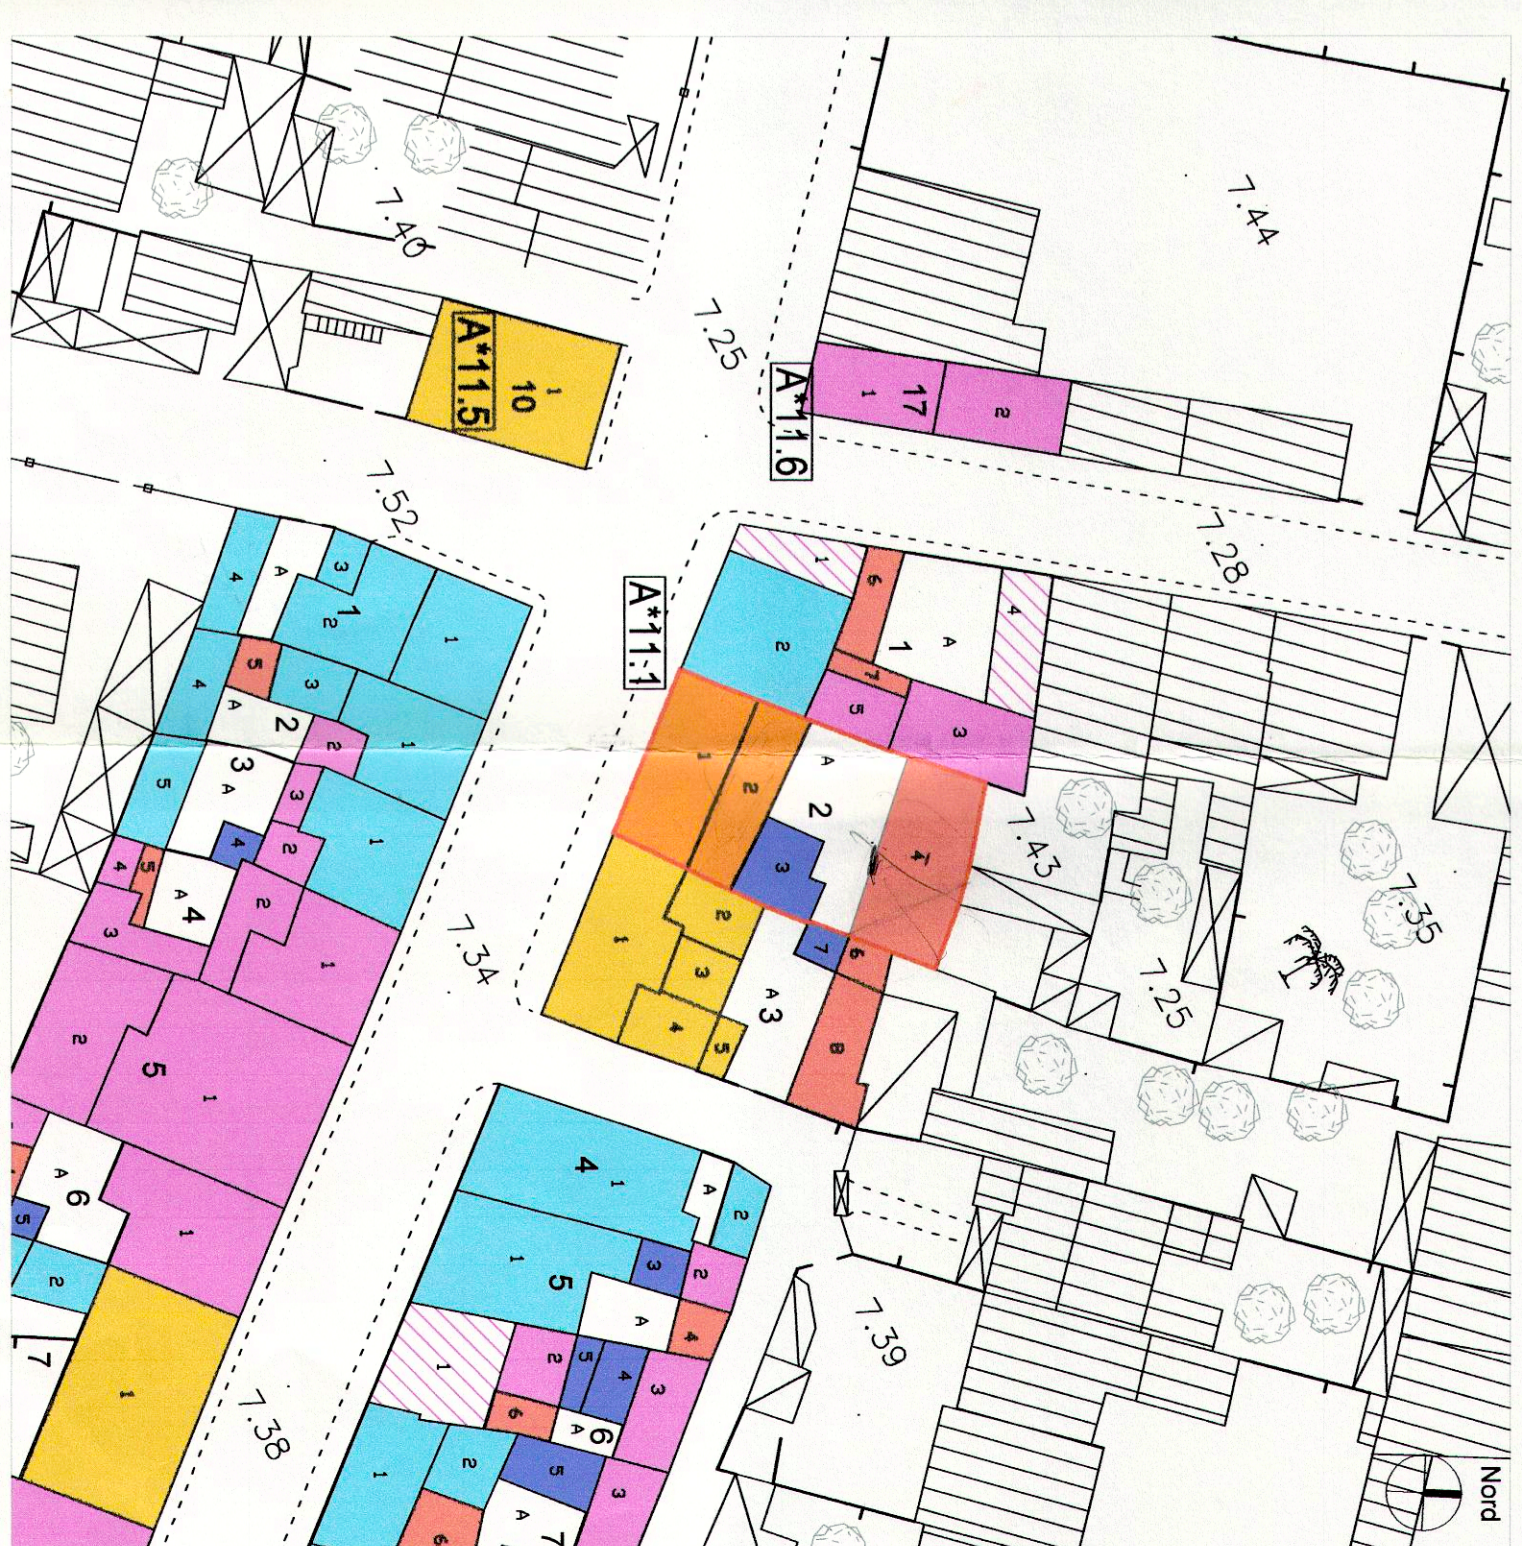
P. P. zona A* - Isolato A*11.1 - Unità Edilizia n. 2 - Tavola 10 "Interventi" - Situazione Proposta
scala 1:500

1. Per il volume n. 1, la demolizione e ricostruzione con l'adeguamento dell'altezza alla situazione effettiva e reale (da piano adottato $h=5,65\text{mt}$ - effettiva e reale $h=5,80\text{mt}$);
2. Per il volume n. 2, la demolizione e ricostruzione con l'aumento volumetrico sino all'altezza di $h=5,80$ in modo da allinearsi ed uniformarsi al volume 1 ed alla tipologia edilizia tradizionale locale;
3. Per il volume n. 3 la demolizione così come prevista dal piano vigente;

4. Per il volume n. 4 previsto dal piano vigente come nuova costruzione su due livelli, confermare un unico livello al piano terreno (con altezza pari a 3,00 mt) e confermare la superficie coperta e parte del volume già previsto così come rappresentato negli elaborati grafici di dettaglio.
